Datum	09.08.2024
Dokument Nr.	07619.015-01
Erstellt von:	Corinne Schmidiger, Basler & Hofmann AG
Verteiler	<ul style="list-style-type: none"><li>_ Gemeinde Malters, Marcel Lotter, Weihermatte 4, Malters</li><li>_ Jung Meyerhans AG, Florian Meyerhans, Hirschengraben 19, Luzern</li></ul>

## Malters. Grundstück 242. Bodenkundliche Erhebung

**Sportplatz Muoshof Malters**  
**Parzelle Kat. Nr. 242 Malters**  
**Plan Teilflächen und Handbohrungen**

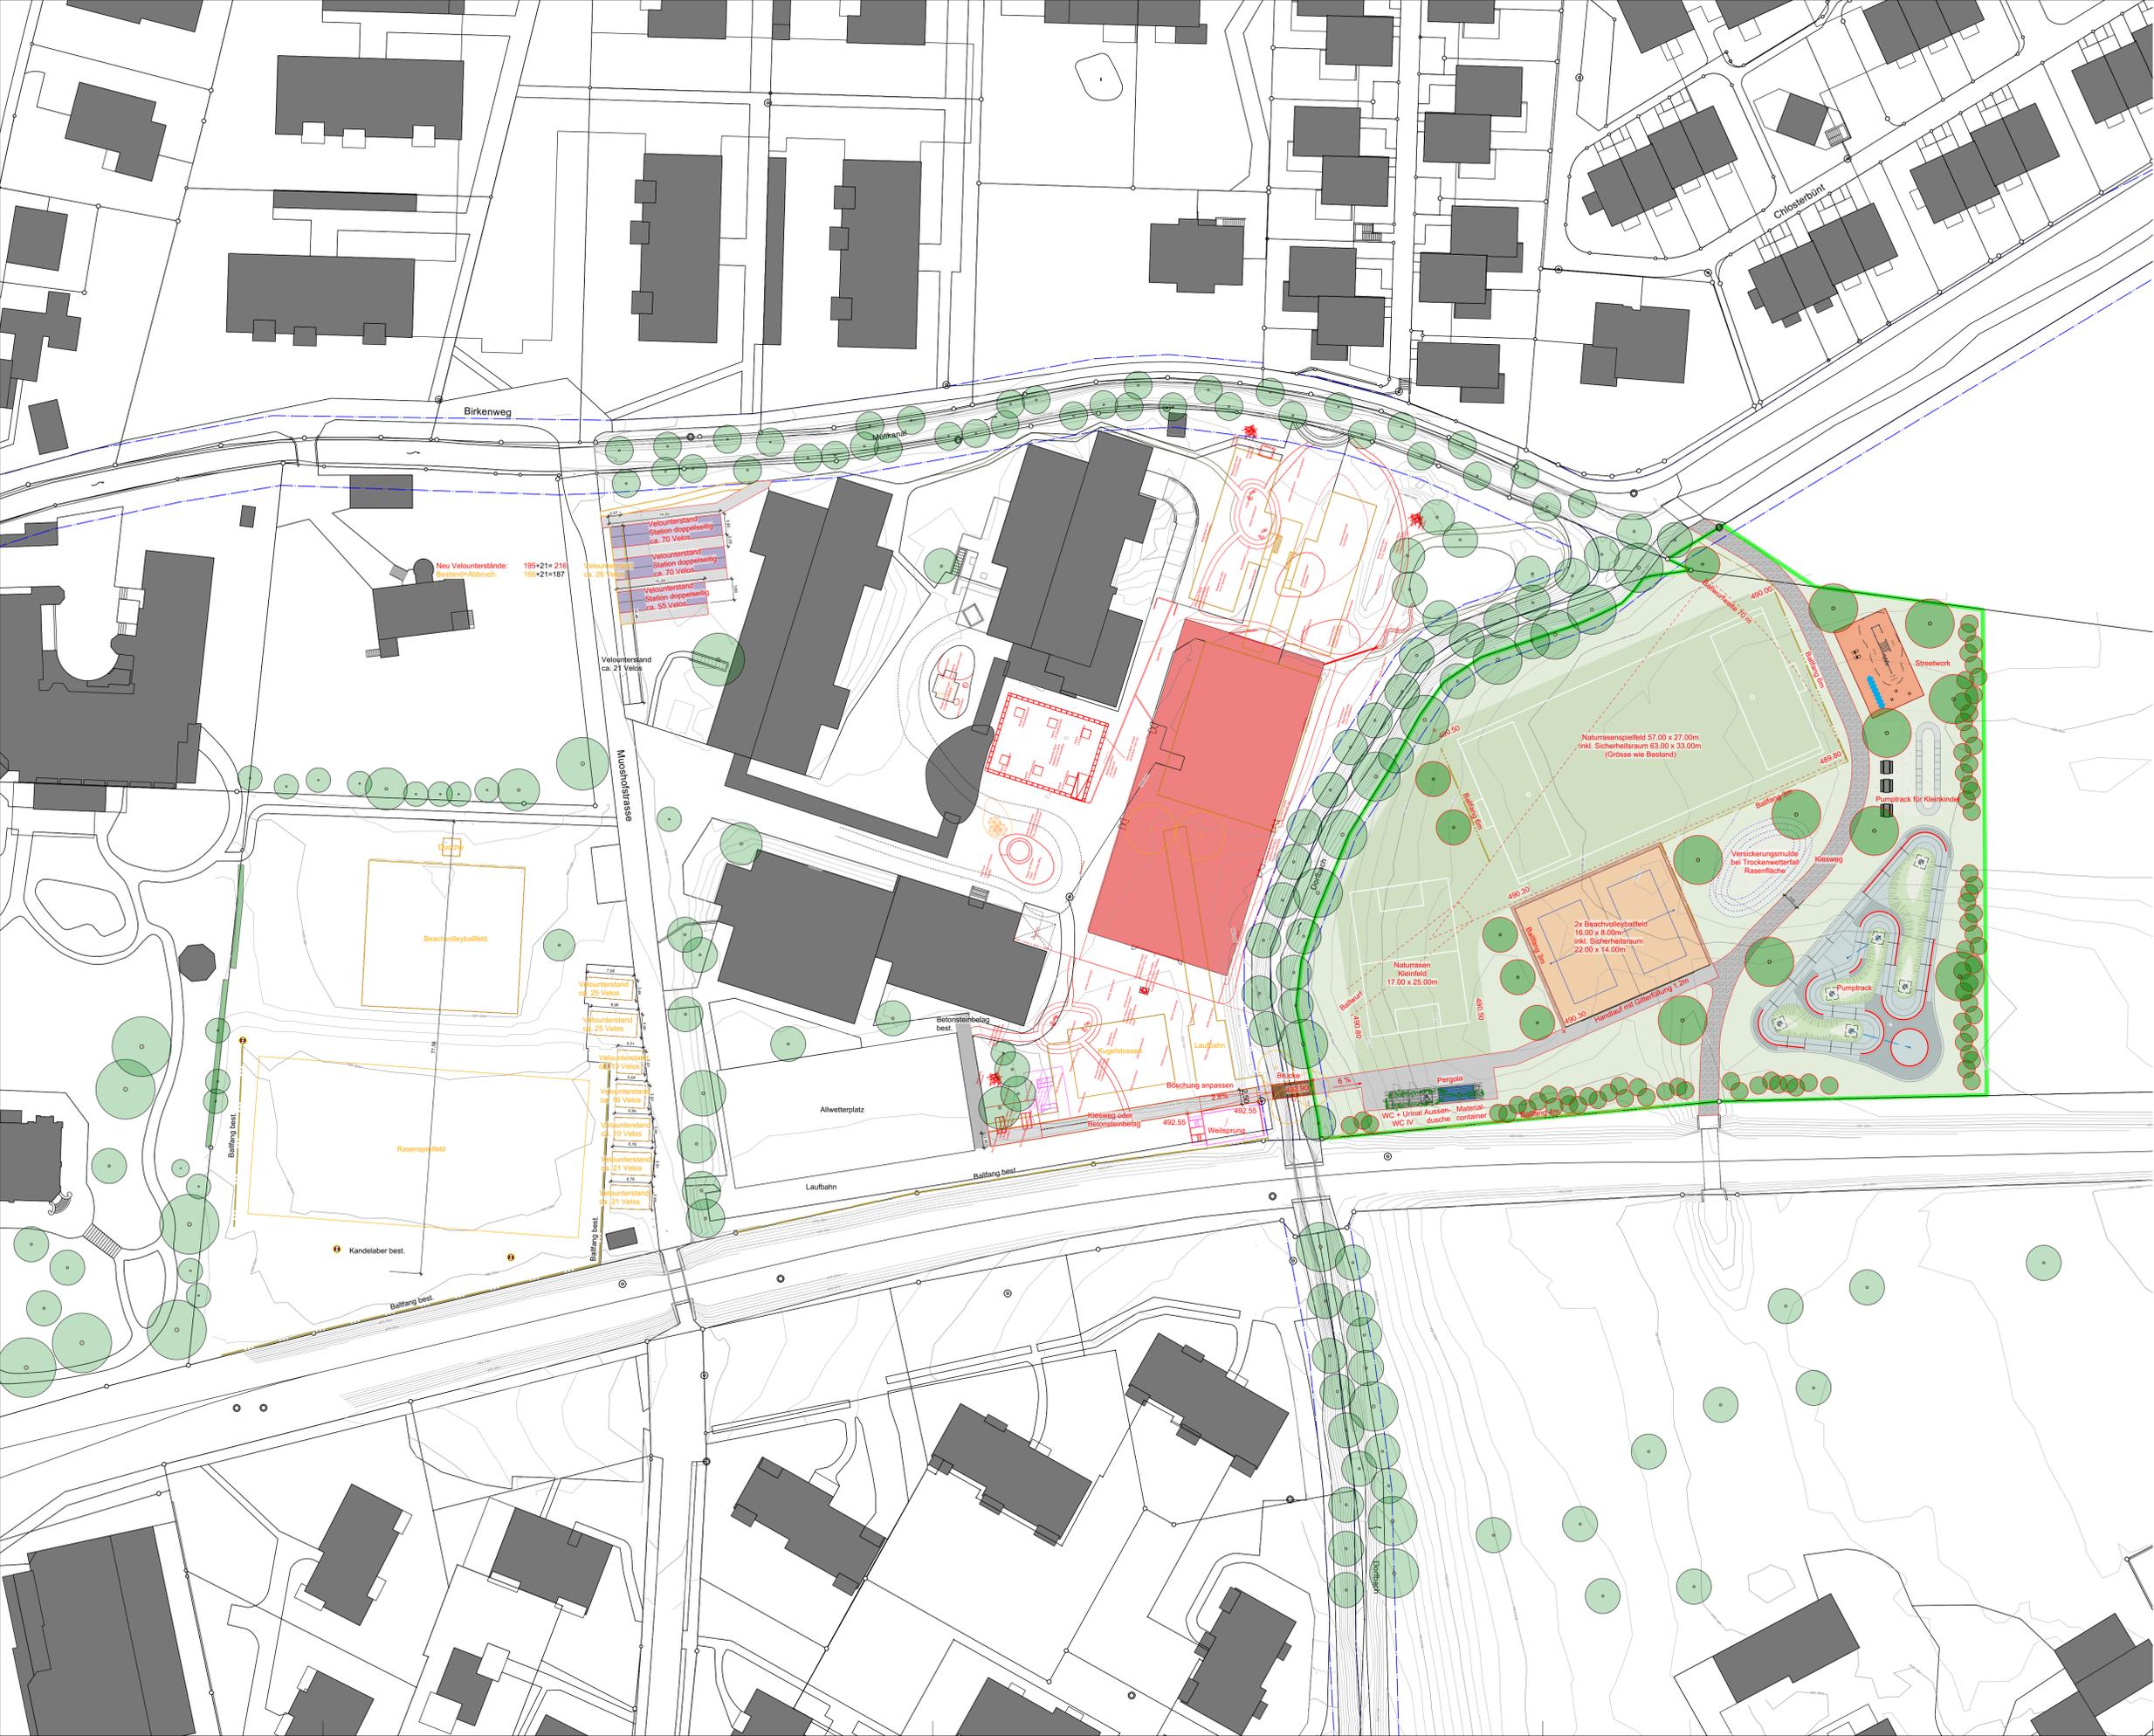
**Abbruch Sportanlagen und Velounterstände**

- Beachvolleyballfeld
- Rasenspielfeld
- Kugelstoss und Weitsprung
- Velounterstände

**NEU Sportanlagen und Velounterstände**

- Beachvolleyballfeld
- Naturrasenspielfeld
- Bearbeitungsfläche
- Zufahrt
- Brücke
- Velounterstand
- Kandelaber
- Balkweg
- Gehölze
- Einzonung

Anhang 1	Plan Richtplan Sportanlage Muoshof
Anhang 2	Plan Teilflächen und Handbohrungen
Anhang 3a	Protokolle Bodenuntersuchungen inkl. Datenschlüssel 6.2
Anhang 3b	Fotos der Sondierungen und Untersuchungen
Anhang 4	Karte Fruchtfolgefläche (FFF)

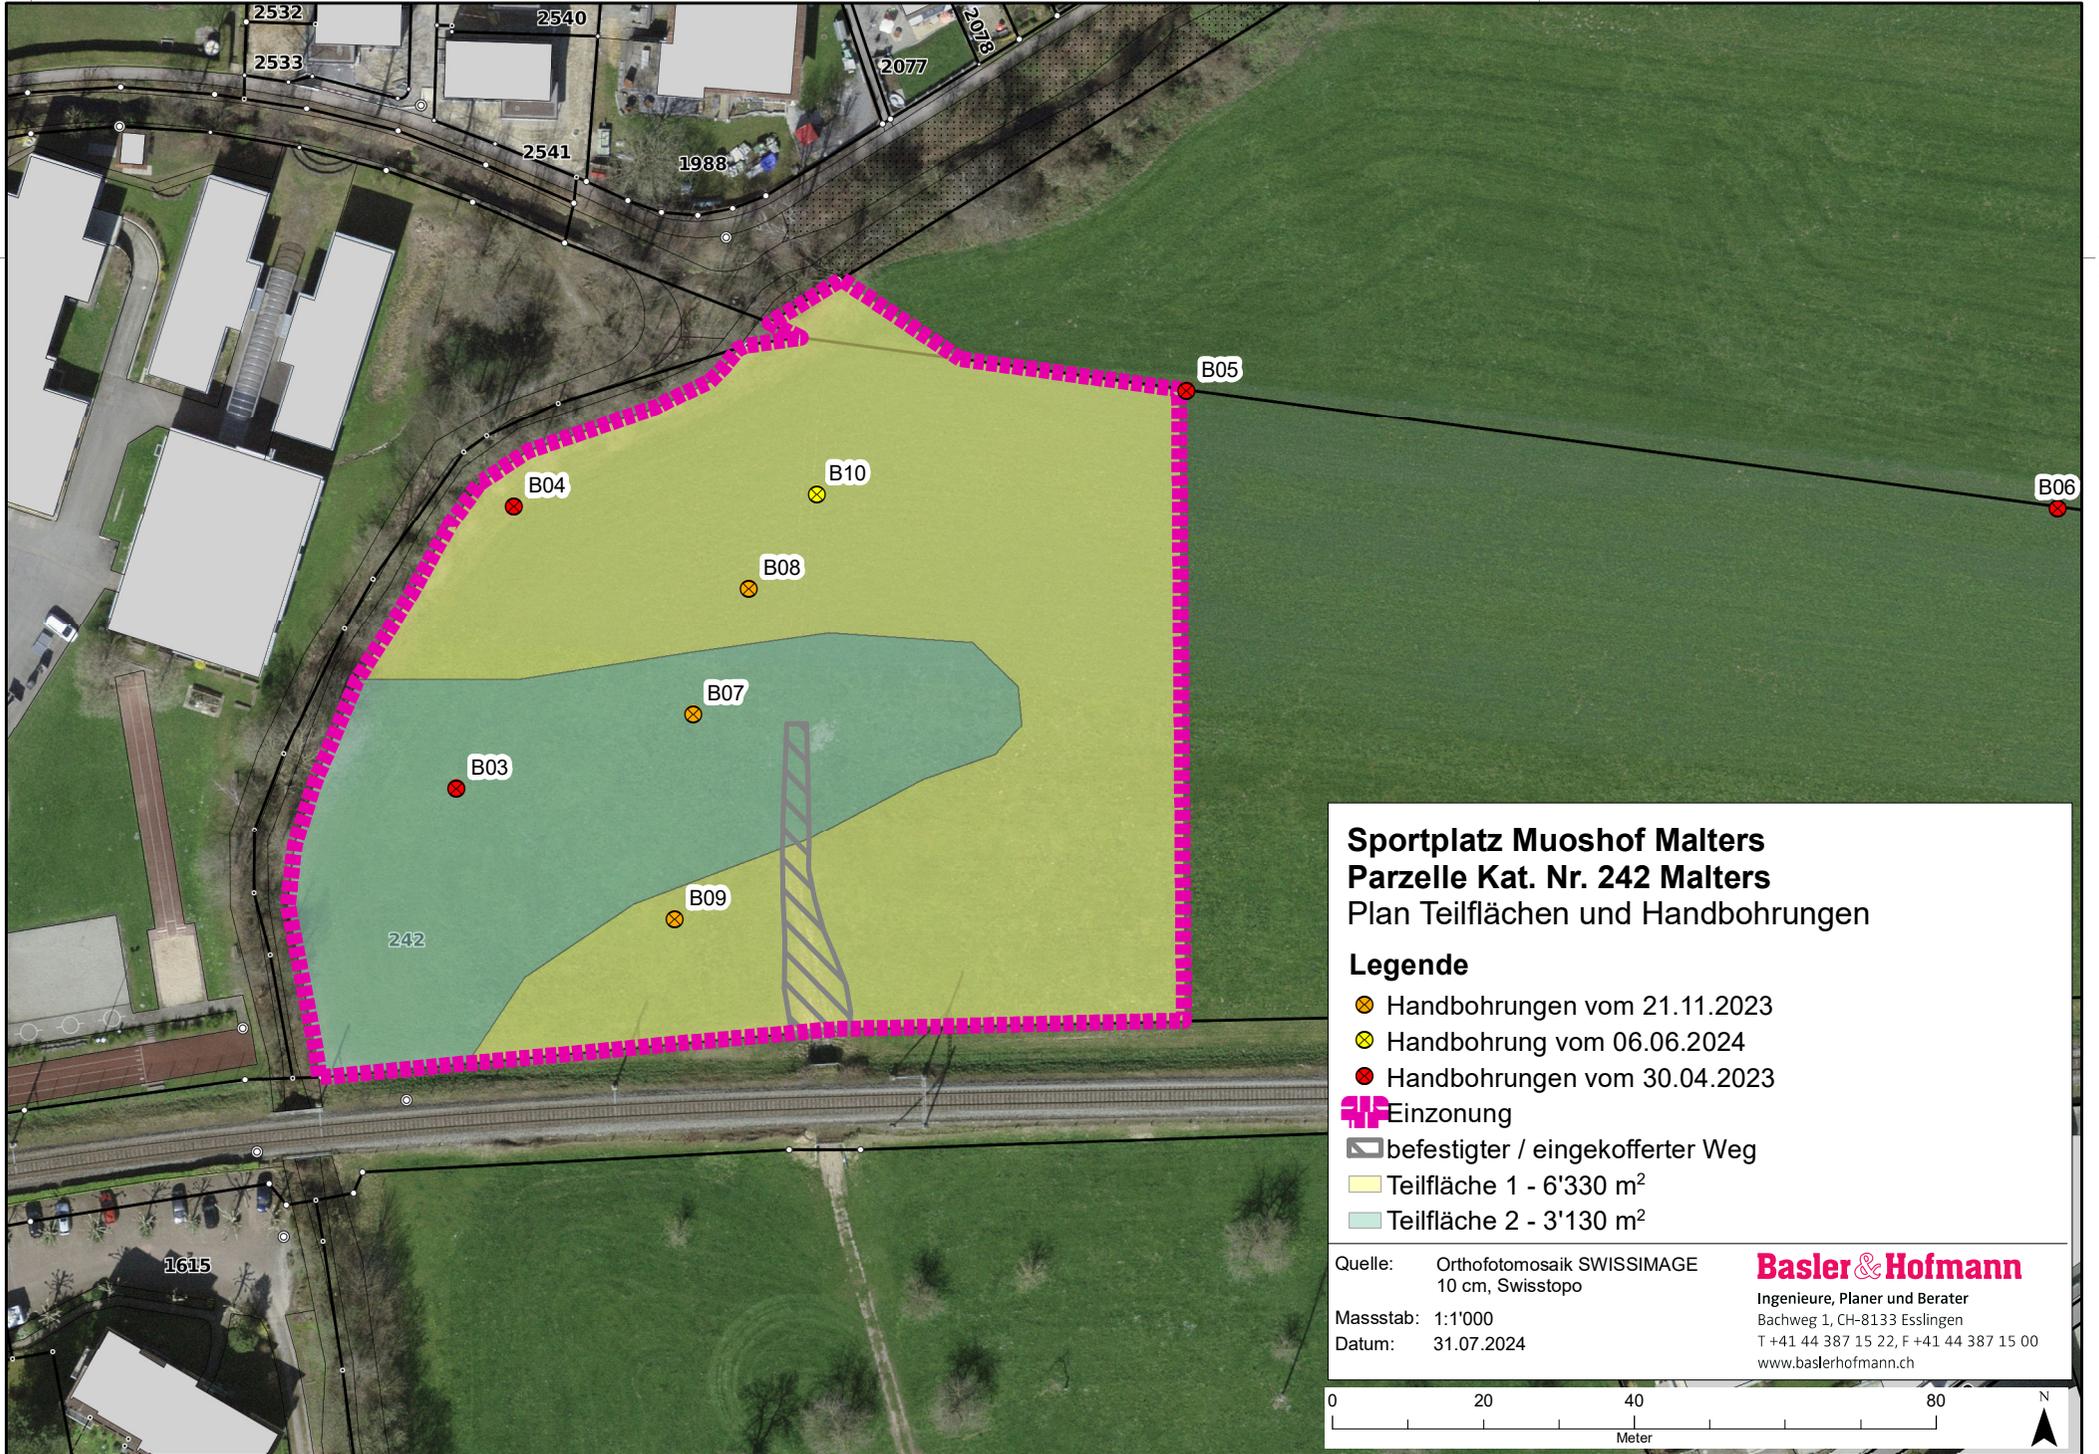
- ✕ Handbohrungen vom 21.11.2023
- ✕ Handbohrung vom 06.06.2024
- ✕ Handbohrungen vom 30.04.2023
- - - Einzonung
- befestigter / eingekofferter Weg
- Teilfläche 1 - 6'330 m<sup>2</sup>
- Teilfläche 2 - 3'130 m<sup>2</sup>

Die Teilfläche 2 erfüllt aufgrund mangelnder Gründigkeit die Anforderungen an FFF nicht. Aufgrund der isolierten Lage der Böden um Bohrung B09 (wegen befestigter Zufahrt Bahnunterführung inkl. seitlicher Böschungen) erfüllt auch dieser Spickel die Anforderungen an FFF nicht.

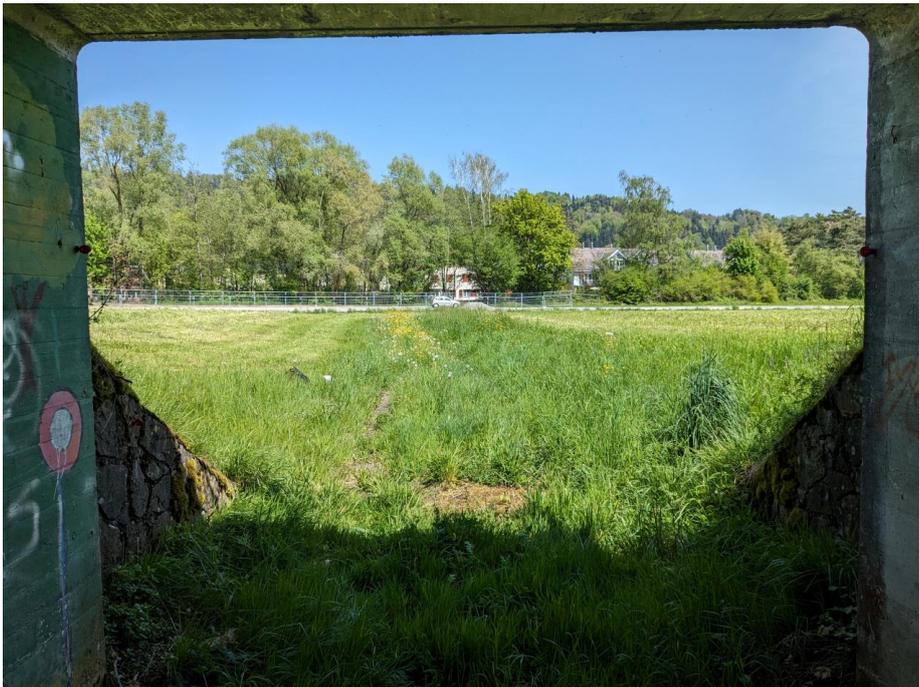
Ein Reinkommen mit Handbohrer war an keiner Stelle möglich.

**Sicht von Unterführung**

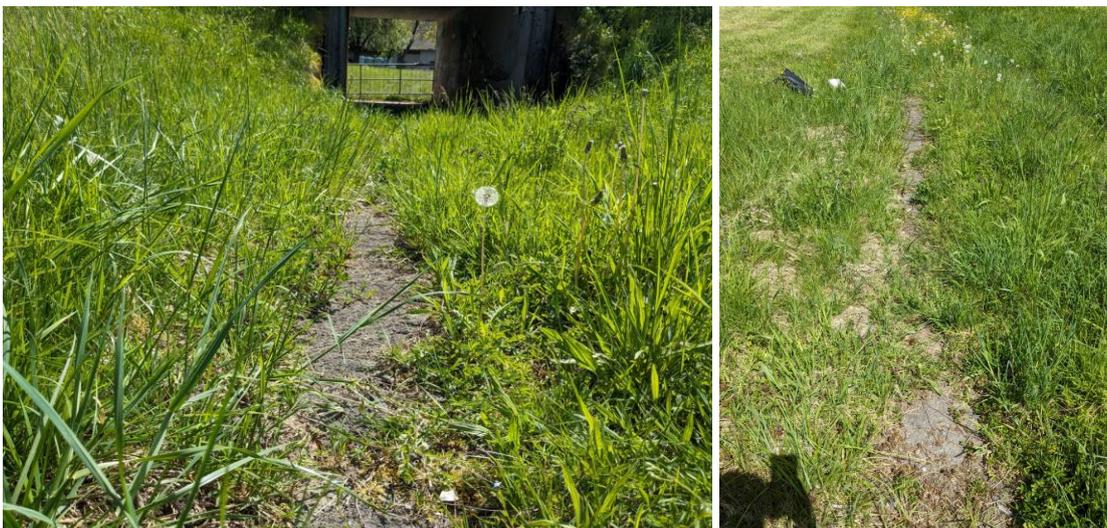
**Befestigter resp. asphaltierter Weg**

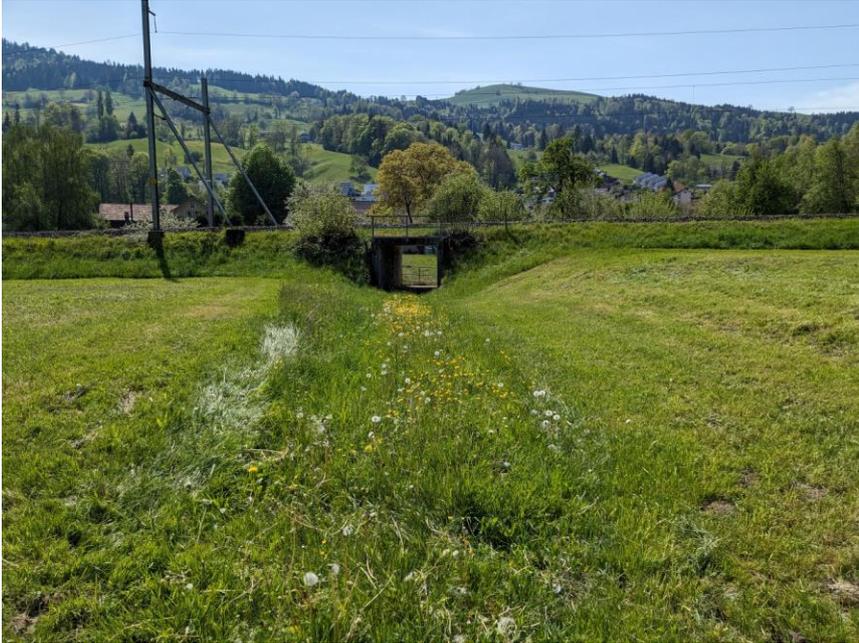
Überwachsener, befestigter Weg

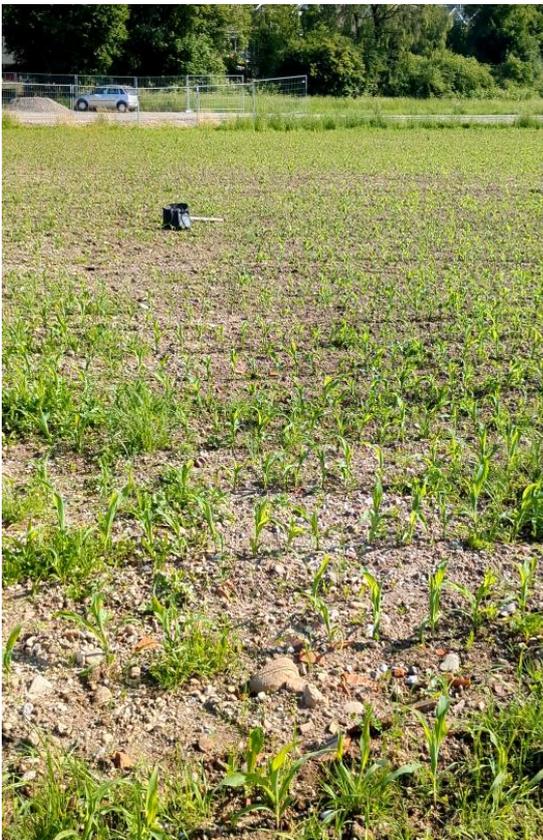
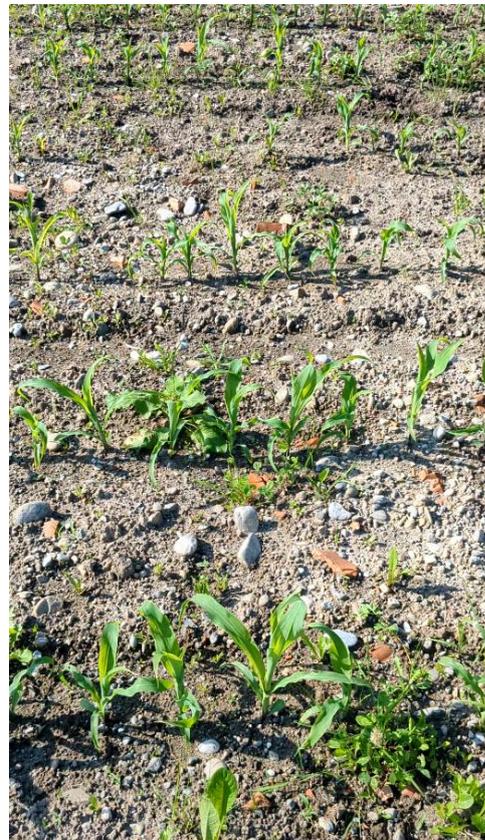
Übergang von altem befestigtem Zufahrtsweg zum natürlich gewachsenen Boden im Mais-Acker gut sichtbar.

Sicht von altem befestigtem Zufahrtsweg zum natürlich gewachsenen Boden (Foto links)
